Amélioration de la sécurité d'une pompe de pharmacie par l'utilisation d'une imprimante 3D

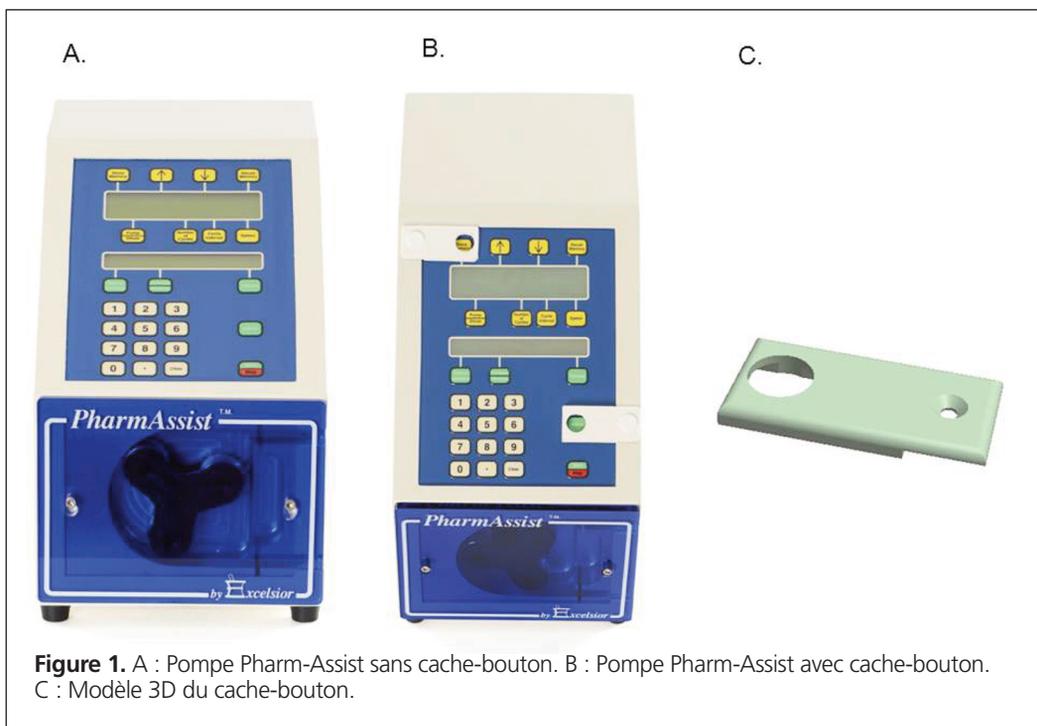
Lors de l'analyse de deux erreurs consécutives de préparation, où il manquait des quantités importantes de liquide, nous avons détecté, après avoir procédé à des simulations, un autre mode de défaillance possible. Le modèle de pompe Pharm-Assist comporte une touche « ADJUST » (ajuster) verte, qui est utilisée pour calibrer la pompe, alors que la touche de démarrage du pompage est verte et rouge et comporte les inscriptions « START / STOP » (débuter / arrêter). Nous avons été en mesure de reproduire l'erreur rapportée en appuyant sur le bouton « ADJUST » plutôt que « START / STOP », ce qui initialise à nouveau la calibration de la pompe à cette nouvelle valeur, pourtant erronée. Cette fausse manœuvre a pour effet de « décalibrer » la pompe si le bouton « START / STOP » est actionné immédiatement après la pression du bouton « ADJUST », sans que l'opérateur se rende compte de l'erreur. L'emplacement du bouton « ADJUST », situé entre celui qui permet de déterminer le volume à pomper, soit « VOLUME », et celui permettant de démarrer le pompage, soit « START / STOP », ainsi que la couleur verte de ce bouton peuvent contribuer à des

erreurs d'utilisation de cette pompe, puisque la manipulation erronée mène à la programmation d'une perte du calibrage plutôt qu'à l'entrée d'un volume de pompage. Une erreur semblable est aussi possible avec le bouton « STORE MEMORY » (enregistrer la mémoire) servant à la programmation de la pompe, qui est placé symétriquement au bouton « RECALL MEMORY » (rappeler la mémoire) utilisé pour l'activation de cette programmation. De plus, ils sont tous deux de même couleur (figure 1A). Une évaluation interne effectuée par l'équipe du génie biomédical de l'hôpital après le signalement du problème n'a révélé par ailleurs aucun problème d'ordre technique ou mécanique.

Une meilleure conception de la pompe serait souhaitable, mais ne permettrait pas de limiter les risques à court terme. C'est pourquoi nous avons utilisé la technologie des imprimantes 3D afin de fabriquer un cache-bouton, dont l'objectif est d'éviter l'utilisation non intentionnelle des boutons portant à confusion. L'équipe de génie biomédical a conçu cette pièce à l'aide du logiciel DesignSpark Mechanical 1.0 (Informer Technologies) et d'une imprimante 3D de modèle Mendel90 (Angleterre), adaptée par notre centre. Le matériel utilisé est l'acide polylactique communément appelé « PLA ». Il a été choisi pour sa rigidité et sa résistance à l'alcool. La pièce a été vissée sur la pompe après vérification préalable des schémas techniques, notamment la position des composantes électroniques de la pompe (figure 1B et 1C).

Il est maintenant virtuellement impossible d'accéder à ces deux boutons critiques de façon accidentelle. Leur accès volontaire est tout de même facile selon les avis des utilisateurs. Ces deux cache-boutons en place devraient empêcher les erreurs de manipulation de nos pompes Pharm-Assist.
